201936 Trabalho em altura = risco aumentado

Edited from official ATSB (Australia) report MO-2017-001

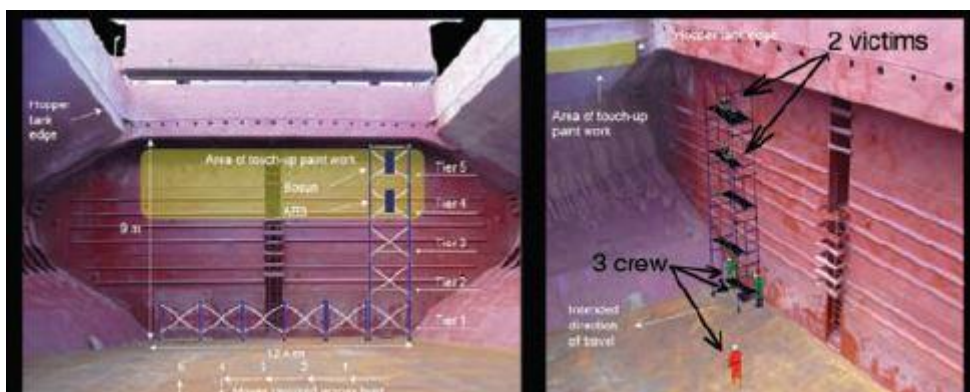
Este processo foi seguido durante toda a manhã e os retoques de pintura no Porão 1 foram concluídos antes do almoço. Depois do almoço, o mesmo trabalho começou no Porão 4. Desta vez, no entanto, o imediato não estava presente, porque estava descansando em preparação para o seu quarto de serviço. Crucialmente, e em contraste com a atividade da manhã, nenhum dos dois tripulantes usava cinto ou cabo de segurança.

Quando a torre do andaime precisou ser movida novamente, os dois homens ficaram na torre. Os freios das rodas do andaime foram liberados. Quando os três tripulantes em baixo moveram a estrutura ela de repente caiu no convés, levando os dois homens empoleirados nos níveis quatro e cinco com ela.

- Ao contrário dos procedimentos estabelecidos, dois tripulantes permaneceram na torre de andaimes sem segurança, preparando-se para o reposicionamento, tornando-o pesado e instável;

- O relatório também identificou vários fatores que aumentaram o risco, como:
- A torre do andaime apresentava vários defeitos que reduziam sua estabilidade;

- As diretrizes para o fornecimento, cuidado e uso da torre do andaime não foram apoiadas por documentação adequada a bordo; e
- Nenhum dos membros da tripulação na torre do andaime utilizou o cinto e o cabo de segurança necessários, o que os impediria de cair ao subir ou trabalhar na torre.

- Onde há uma forte cultura de segurança, a tripulação provavelmente trabalha com segurança, mesmo quando sob sua própria supervisão;
- Sempre use proteção contra queda durante o trabalho; e
- A necessidade de realizar o trabalho não é desculpa para o não cumprimento de procedimentos.
